MIBŐL LESZ A BALESET?

A baleset helyszíne: Budapest, VII. ker. Dohány u. és Hársfa u. keresztezés.

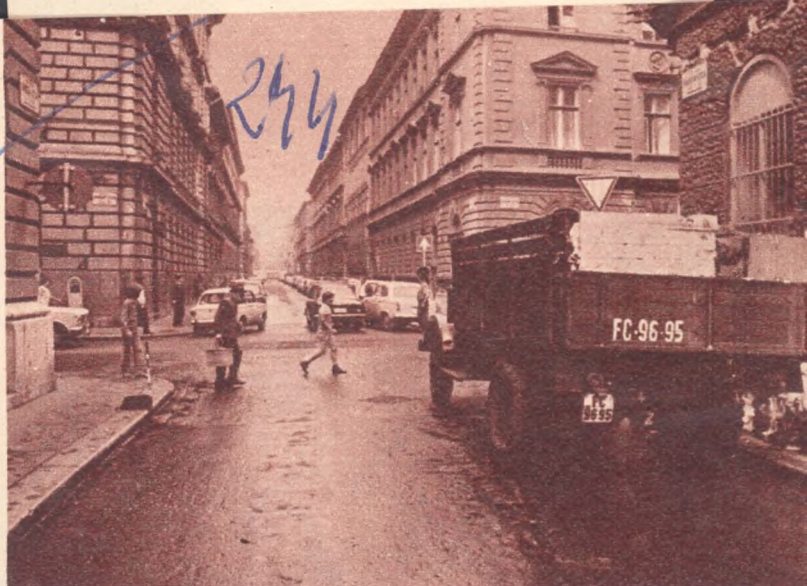
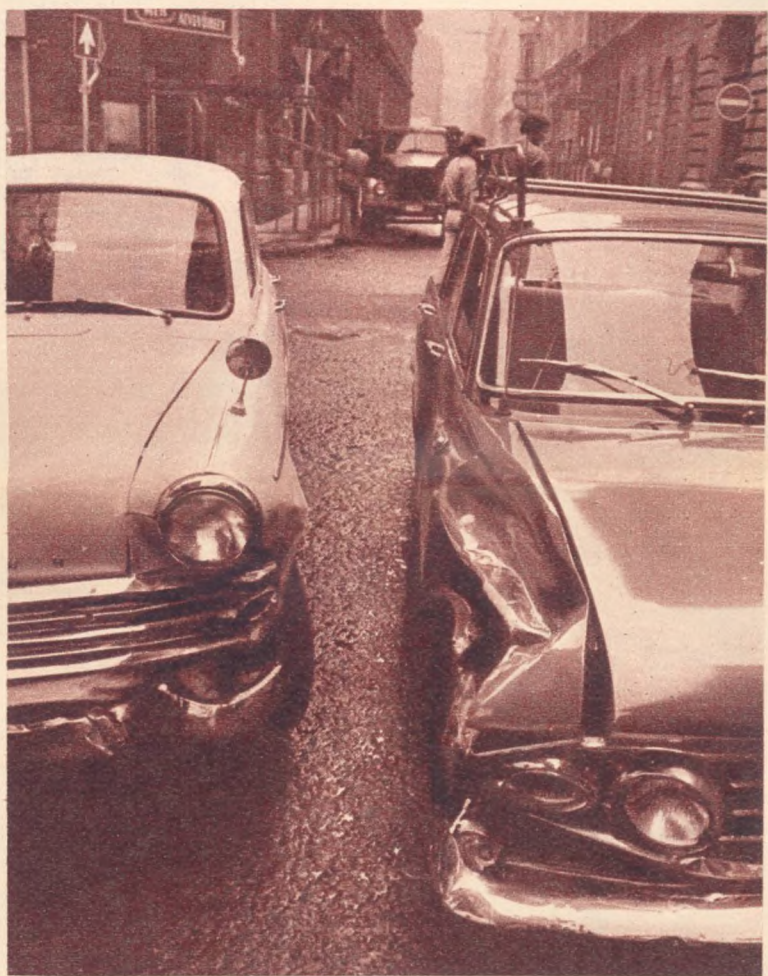
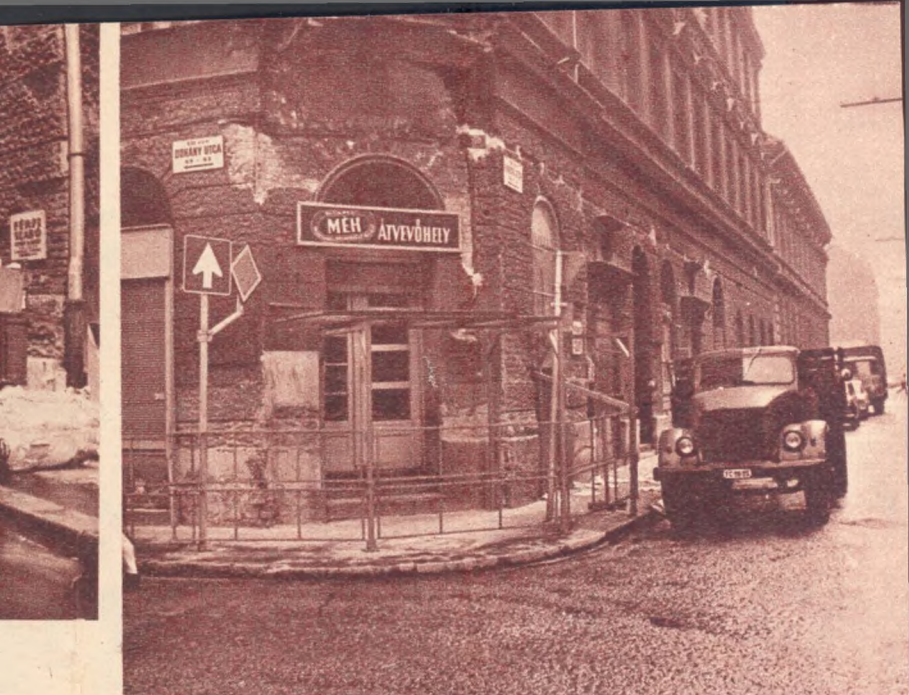
A bekövetkezés időpontjában a Kresz vonatkozó szabályait súlyosan sértve, a táblát takarva rakodást végzett a fotón is látható FC 96-95 frsz tehergépkocsi. A Hársfa u.-ból a keresztezéshez érkező jármű vezetője — aki egyirányú utcában haladt, észlelve a feléje bal kézről érkezőket — bár óvatosan hajtott be a kereszteződésbe, bekövetkezett az összeütközés. A baleset kimenetelét mindkét gépkocsi vezetője manőverezéssel csökkenteni igyekezett.

A felvételeken (szemmagasságból készültek, a gépkocsivezető látószöge kb. 1 m-rel alacsonyabb) jól látható a balesetet előidéző tehergépkocsi, s a végeredmény, az összetört elejű személygépkocsik.
