A GELLÉRTHEGY

„kozmetikája”

„Kozmetika” műveletek 1962-ben a Gellérthegy keleti oldalán

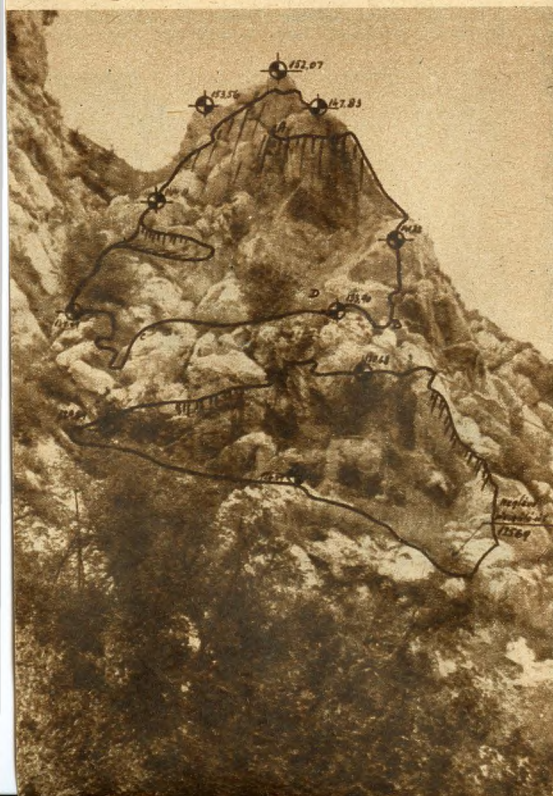
A VIII. szelvény sziklaesortjának megerősítésére készült (azóta már végrehajtott) terv. A vastag fekete vonalak az omlásveszélyes részeket határolják

A felmérés és a tervezés befejeztével a Fővárosi Csatornázási Művek dolgozói hozzáfogtak a munka gyakorlati végrehajtásához. Számukra sem volt ez egyszerű feladat. Először a legveszélyesebb részeket erősítették meg, és a szükséges biztosító berendezéseket szerelték föl. A lezuhanással fenyegető sziklapadok alatti nagy üregekbe, illetve a sziklák alá betongerendákat építettek, vagy ha szükséges volt, robbantással távolították el a kőtömböket. A megglazult nagyméretű sziklákat először sodronykötéllal kikötötték, majd függőállványról légkalapáccsal óvatosan felaprózták. A törmelékét általában nem szállították el, hanem üregeket töltöttek fel vele. A ma még stabil, de könnyen ingataggyá válható sziklák lábát körülbetonozták. A szakadékok fölé kőboltíveket vagy vasbeton áthidalókat emeltek. A megtisztított repedéseket cementtejjel öntötték ki. Ez utóbbi volt talán a legtöbb időt és anyagot felemésztő művelet.

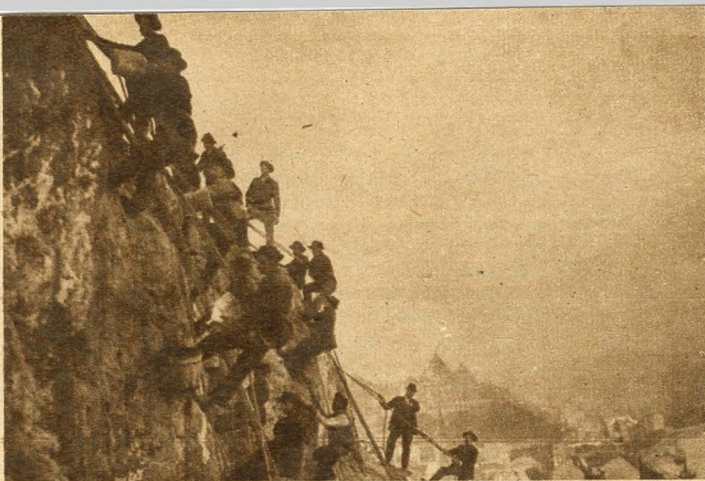
A keleti hegyoldal szikláinak megerősítése 1902-ben

Egyidejűleg szabályozták a hegyi utakat, kiépítették a rakpartot, díszrácsos kőkerítéssel zárták le a hegy láb omlásveszélyes holtterét. E nagy rendezések utolsó részeként 1902-ben megépítették a Hegyalja úti támfalat. A kikötések,

erősítések ellenőrzésére a sziklákba vizsgáló járatokat vágtak. A biztosító be rendezések maradványai (a sziklákhoz bilincselts drótkötelek stb.) ma is megtalálhatók.

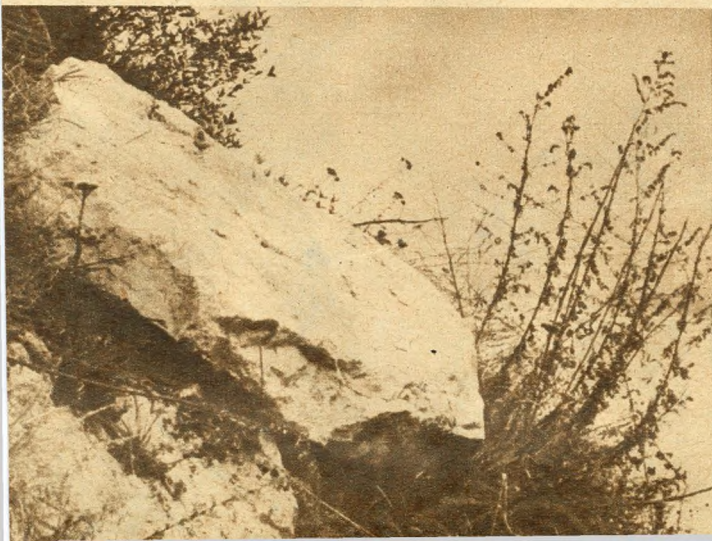
Ezt a kősziklát már csak a növényzet tartotta

A kártevő növényzet eltávolítása ugyancsak nehéz, veszélyt rejtő s amellett hálátlan, lassú munka. A fagy kőzetfeszítő hatása nyomán megtelepedő növények gyökérzetének eltávolítása azonban a hegyápolásnak elengedhetetlen velejárója. A gyepezés — a vizsgálatok eredménye szerint — előnyösnek
