Hat ház

alatt csúszik veszedelmesen a talaj a Várhegy oldalán

A ma délelőtti helyszíni szemle súlyos megállapításai

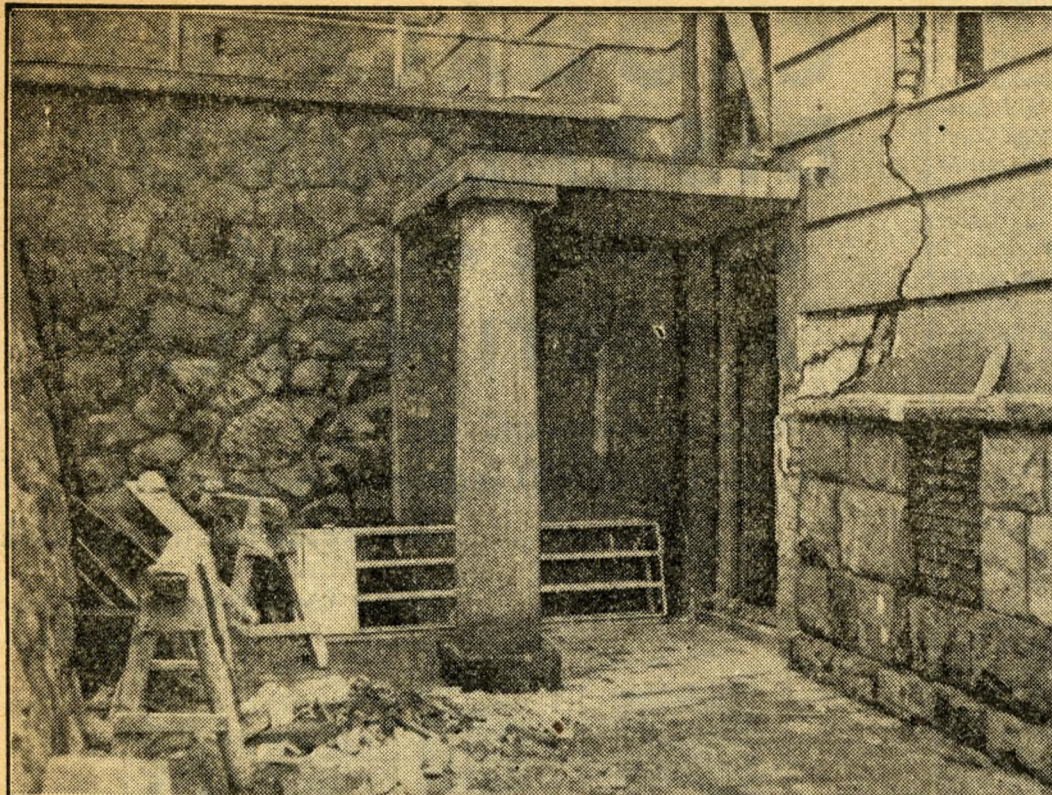
VESZEDELMES FÖLDCSUSZAMLÁS fenyegeti néhány budai ucca házait. A baloldali felső képen a Lógody ucca 63. számú ház kapubejárata, amelyen nagy repedés húzódik, mellette a Lógody ucca 61. számú ház főfalrepedése. A baloldali alsó képen a gáztársaság »szaglászó« emberei az úttestet megfürva kutatják, hol törte el a földcsuszamlás a gázvezetékét, a jobboldalin az Attila ucca 85. számú ház tetőzete, amely hullámosra görbült a nyomás alatt

A bizottság mindenekelőtt a *Lógodi* ucca 63. számú ház állapotát tekintette meg. Mivel a repedések nagyobbodtak, *Kazinczy Gábor* főtanácsos nyomban elrendelte, hogy a kapubejáratot erősebben ducolják alá.
