A középkori budai várpalota képeinek rekonstruálási kísérlete

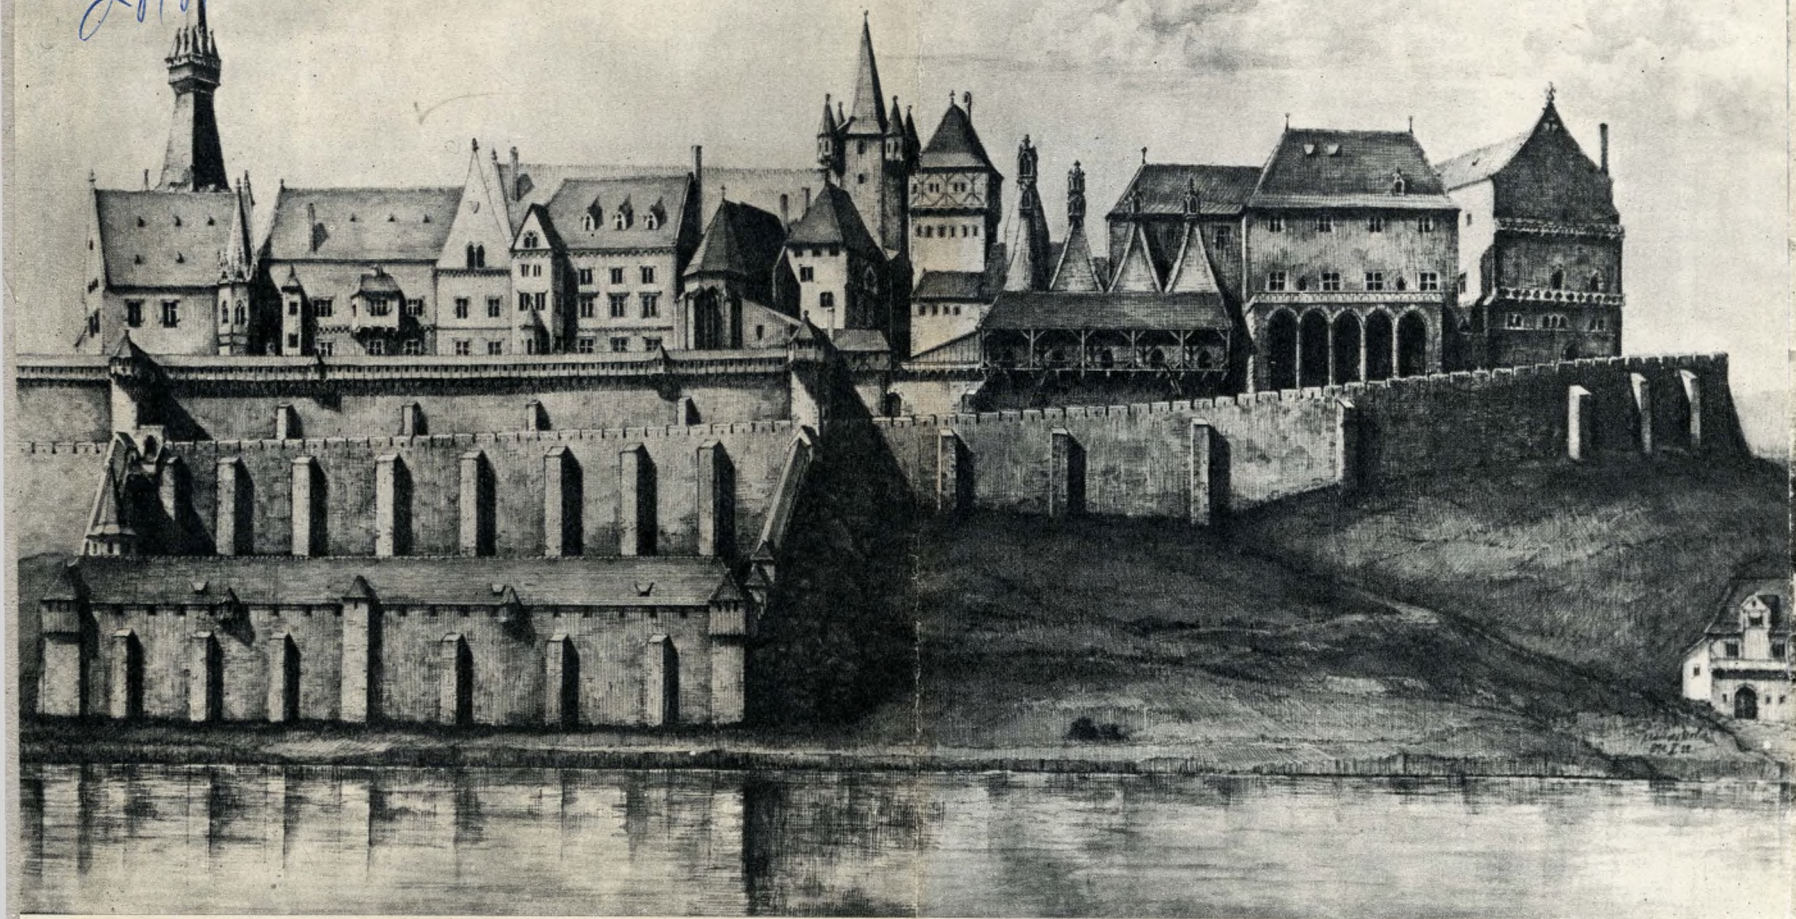
A budavári palota a XV. század végén — a szerző feltételezése szerint (makett-fotó)

Hogy mindezekről jobban meggyőződjünk, szükséges volt a vári alaprajz felhasználásával együtt makett elkészítése is. Az a gondolat vezérelt, hogy ha a makettet a képrajzoló feltételezett helyéről fényképezzük le, s ezt a fényképet összevetjük a régi képpel — ki kell tűnnie, hogy mi volt az, ami valós és mi az, ami téves.

Hogy ez a feltevés mennyire helytálló, döntsék el a fényképek.

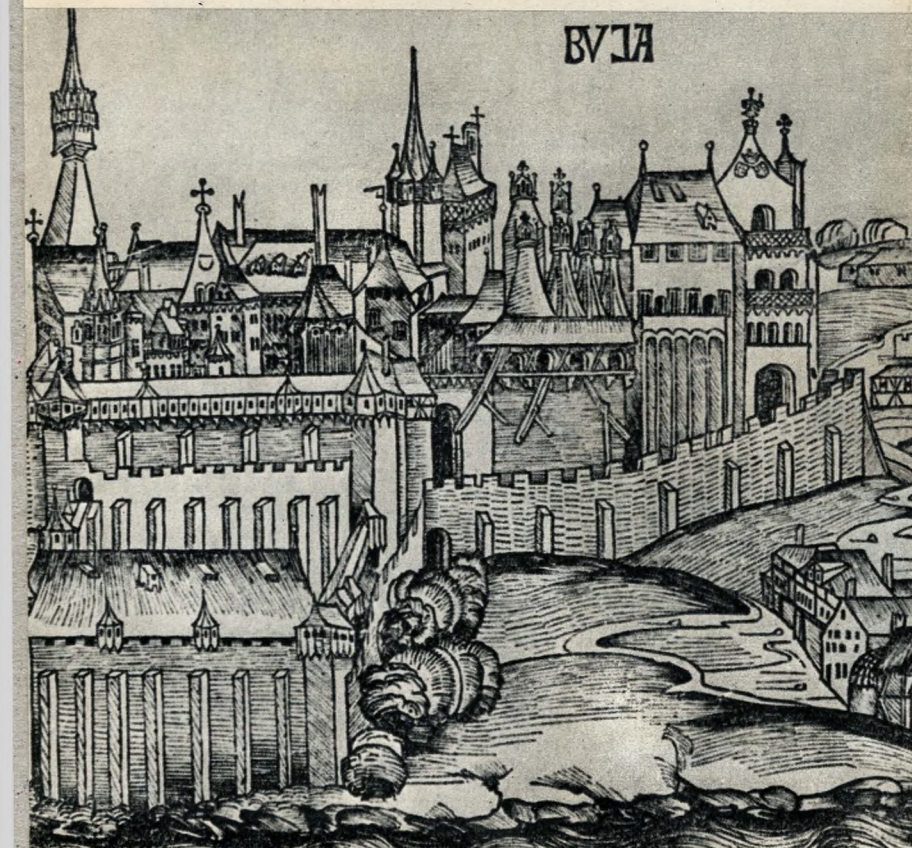
Metszet a Schedel krónikából (részlet)

Az eddig ismert legrégebbi kép a Schedel krónikából való; ez „Világkrónika” címmel jelent meg a könyvnyomtatás hajnalán, 1493-ban. De a kép már az 1470-

es években elkészült. A kép megrajzolása és a könyv megjelenése között eltelt idő az akkori utazási nehézségekkel és a kezdetleges nyomdatechnikával magyarázható. Ez a kép nem Buda ostromát ábrázolja, mint általában a későbbiek, hanem magát a várost. Főhangsúlyval a palotaegyüttest mutatja, amely a XV. századi Közép-Európa egyik leghíresebb épülete volt. Ha arányaiban nem is, de az

épületek sorrendjében, helyzetük fekvésében, sőt apró részleteiben is annyira egyező az ábrázolás az ásatási térkép adataival, hogy feltétlenül arra a következtetésre jutunk: rajzolója a helyszínen volt és egy nézőpontból rajzolta a palotát.

Feltételezzük azt, hogy a Schedel krónika képének rajzolója a Duna-part pesti oldalán állott, a mai Lánchíd déli oldalán levő árboctorony környékén, amikor a képet rajzolta. Ha ebből a nézőpontból, az ásatási alaprajz felhasználásával centrális szerkezettel (térlátattós ábrázolással) mi is elvégezzük a kép kialakítását, rájövünk arra, hogy a két torony — tehát az északkeleti (II. sz.) és az északnyugati (III. sz.) — csakis a szárazárok mellett állhatott, mégpedig úgy, hogy az északnyugati féltoronyttesttel az árokban állt, vagyis a zárófal elé kiszögellő, külső-saroktorony volt, míg az északkeleti, azaz a Duna felé eső torony a zárófallal egy síkban helyezkedett el, tehát belső saroktorony volt, kiszögellés nélkül.

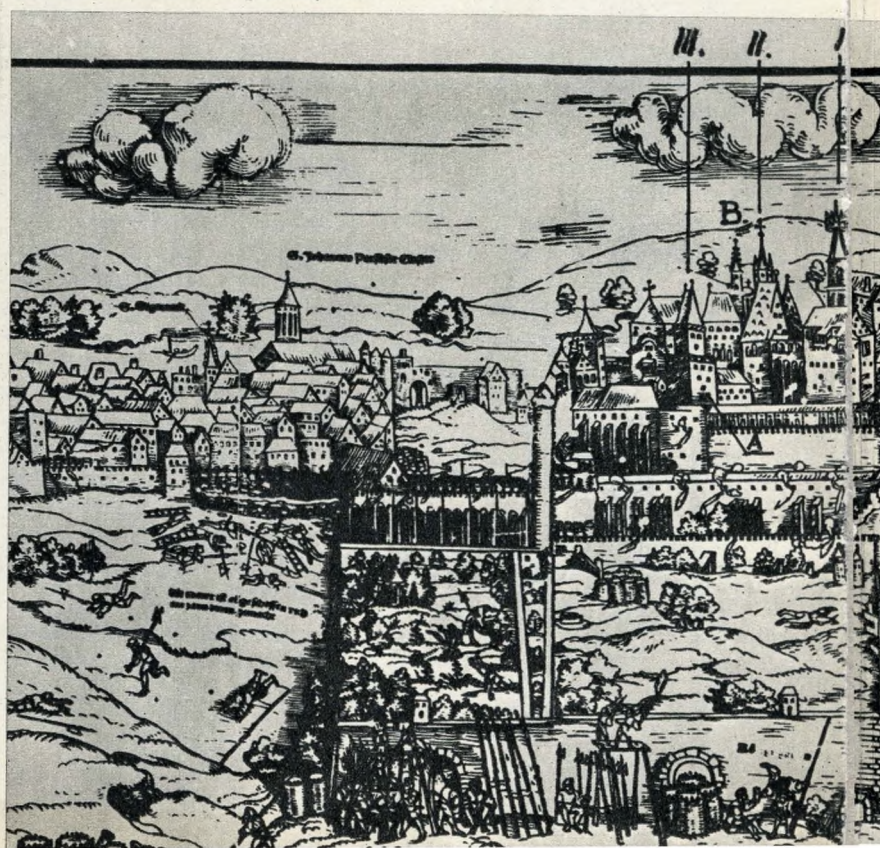
Erhardt Schön metszete (részlet) 1541

Az előbbi képet igazolja az utána megjelent 1541. évi E. Schön-féle metszet is. Ez azonban már nem egy nézőpontból készült. A képen a paloták aljában

levő kertfal legészakibb oldala is látszik, ugyanakkor a paloták déli oldala úgyszintén, sőt még a keleti oldalán levő, a Dunáig érő falak is. Ezen a két legrégebbi képen ugyanazok a tornyok láthatók. (A képeken szereplő három magasabb torony római számmal és nyíllal van megjelölve.) Az első (I.) a déli oldalon álló István-torony. Az elnevezést Nagy Lajos király István nevű öccsétől származtatják a történészek, építése tehát a XIV. század derekára tehető. Helye és négy oldalú hasáb alakja miatt pontosan azonosítható: alapfala a mai napig is látható a Vármúzeum területén.

Az István-toronytól északra látható a másik két torony. A II. számmal jelölt a sarkain kis fiatornyokkal, hegyes tetősíkkal, míg a III. számmal jelölt, ún. kontyolt tetőszerkezettel van fedve. Ez utóbbit E. Schön úgy ábrázolja, mintha a nyugati oldalon levő vaskosabb épület tetején lenne. Ez a vaskosabb épület a Zsigmond király által építtetett Csonka-torony. Feltehetőleg azért viselte a „csonka” nevet, mert sohasem volt ácsolt tetőzete, ellentétben a többi épülettel. A Schedel-metszeten látható, hogy az István-torony közel azonos vastagságú lehetett a másik két torony is, csupán a toronysisakok méret- és forma különbségéből, valamint a nézőpontból adódóan látszanak kisebbnek.

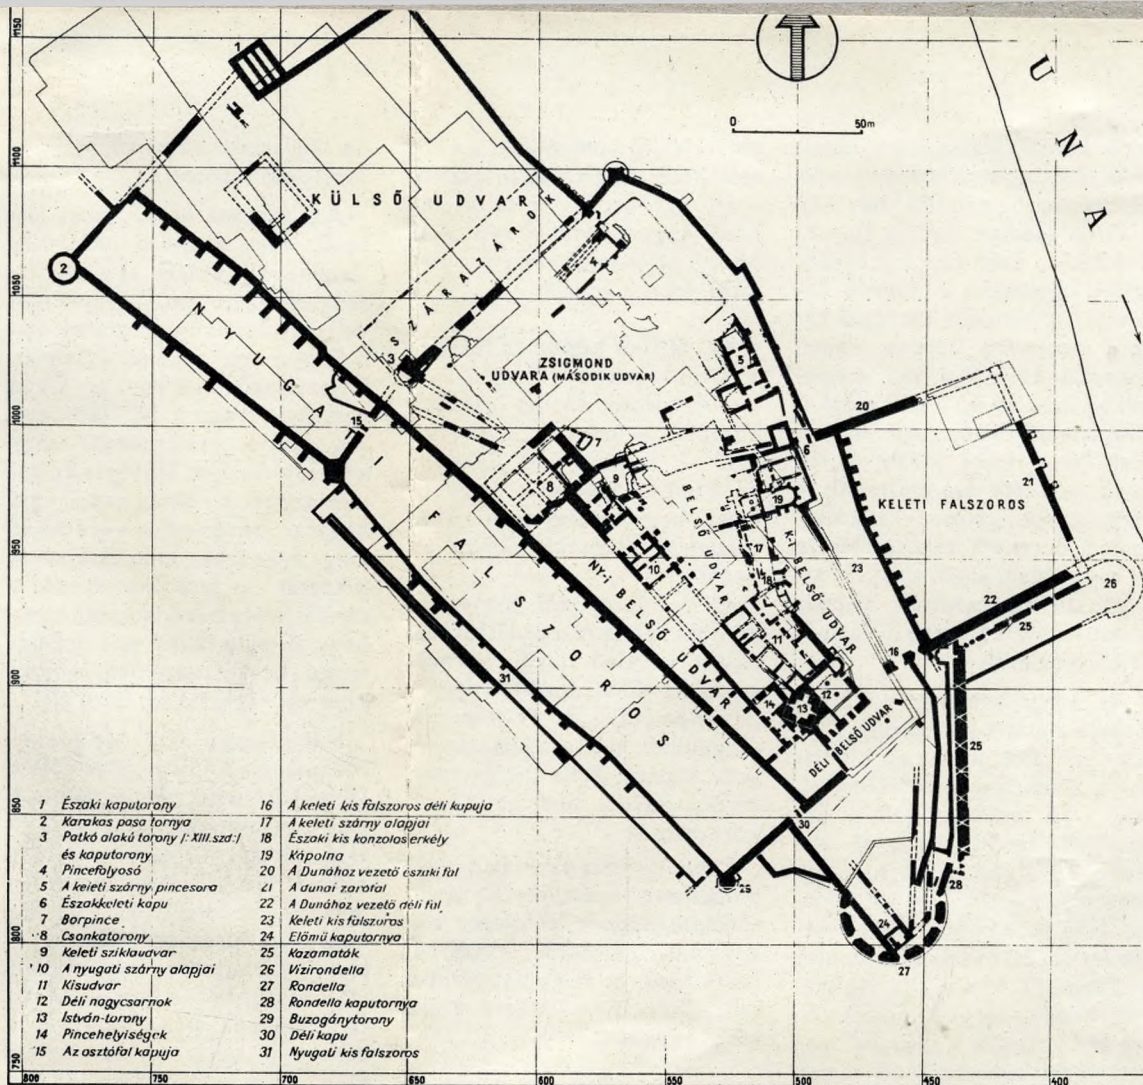
A palota alaprajza (Gerevich László ásatásai nyomán)

mazzá vált újkori palota helyén megindulhatott a régészeti ásatás. Az ásatások alkalmával fellett középkori falmaradványokról pontos térkép készült. Ez a térkép a régi palotaegyüttesről kb. 65—75%-os alaprajzot adott.

Az ásatási alaprajzon látható, hogy a belső udvart és Zsigmond udvarát egy szárazárok (szagatott vonallal jelölve) választja ketté. A szárazárok déli oldalával egyvonalban és annak folytatásaképpen egy, a Duna partjáig levezető fal (kortina) van. Ebből érzékelhető, hogy ennek a résznek egységes építészeti tervezés volt az alapja, úgy, hogy a belső udvar védelmét még egy árok kiépítésével is fokozták; az árok közvetlenül a zárófal előtt húzódott. Sejtethető, hogy ennél a falnál volt a Zsigmond korát megelőző Anjoukori vár legészakibb zárófal.

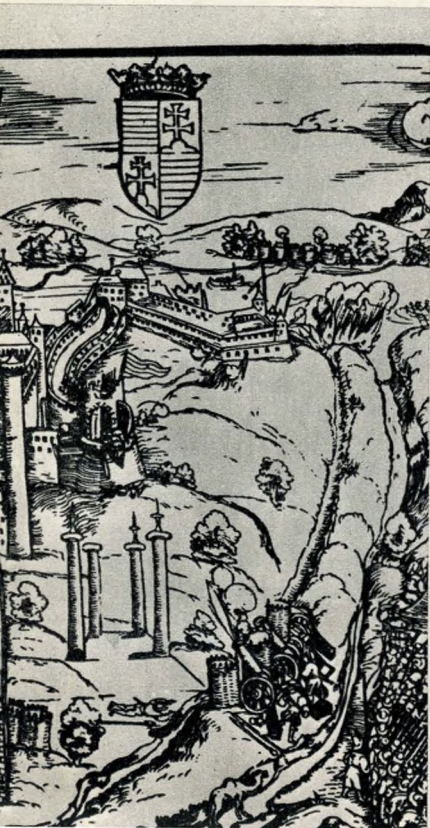
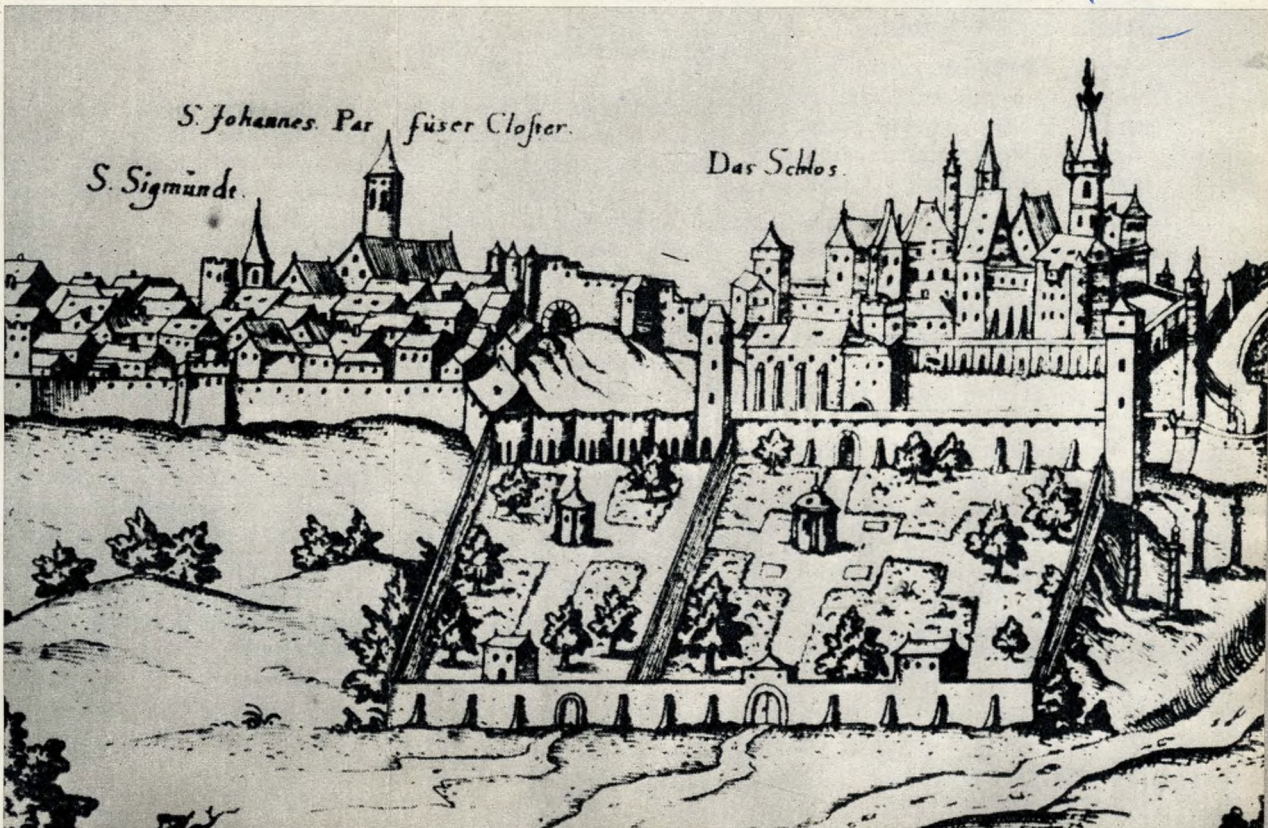
Siebmacher rézkarca (részlet)

Siebmacher képe — melyet, az E. Schön-féle képről másolt — az István-torony sarkain levő fiatornyokat is feltünteti, (amelyek ténylegesen megvoltak) bár ezek a kis tornyok az eredeti rajzon nincsenek. A Csonka-tornyot pedig nem úgy rajzolta, mint E. Schön, mert a kisebb torony itt már különállóan látszik, vagyis nem a tetején, hanem mögötte áll. Mind-eből az valószínűsíthető, hogy Siebmachernak tudomása volt az E. Schön-féle képen levő téves ábrázolásokról.
