A Nagykörút

forgalomszabályozásának korszerűsítése

Folytatjuk a Budapesti Közlekedési Együttműködési Bizottság terveinek, intézkedéseinek ismertetését.

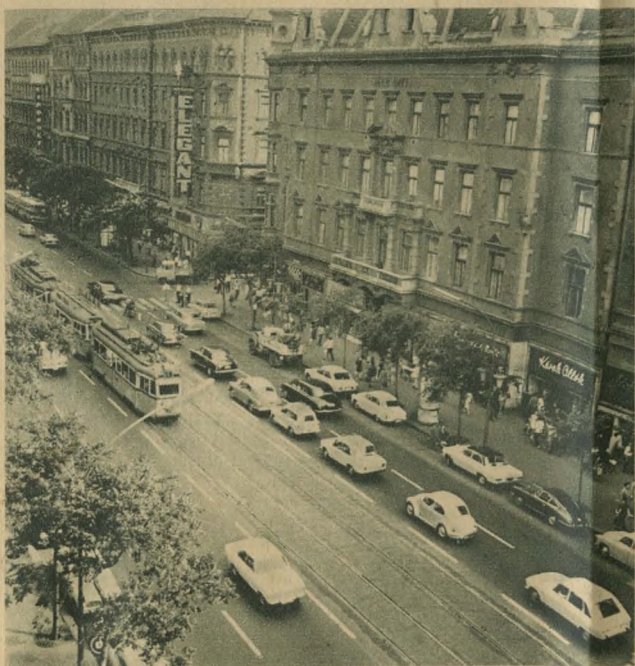
Ezt a balesetveszélyességet a mozgás természete okozza. A mozgás folyamata a kiválás, kétirányú villamosforgalom keresztezése és a szembejövő forgalomfolyamba való becsatlakozás.

Szemléletes összehasonlítást nyújt, ha például egy egyszerű kiválás és egy szabályozatlan balra nagyíves visszafordulás relatív veszélyességi arányát vizsgáljuk:

A számszerű eredmény 6 : 1, és a viszonyszám még csak az úgynevezett „saját mozgás” balesetveszélyességét mutatja. Súlyosítja a hatást, hogy a mozgás megkezdéséig is — tekintettel arra, hogy külön felálló nyom a körút hosszában sehol sem biztosítható — egy teljes forgalmi sáv akadályoztatást szenved, illetve az e sávra behaladó járművek mozgásuk megváltoztatására kényszerülnek. Látható, hogy egy jármű szabályozatlan mozgása egy *teljes balesetveszélyes mozgássorozatot vált ki.*
