A LOGODI UCCA MA BEOMLOTT RÉSZE

A mélységbe zuhant az éjszaka a Logodi ucca egy része

Napról-napra veszedelmesebben csúszik a Várhegy

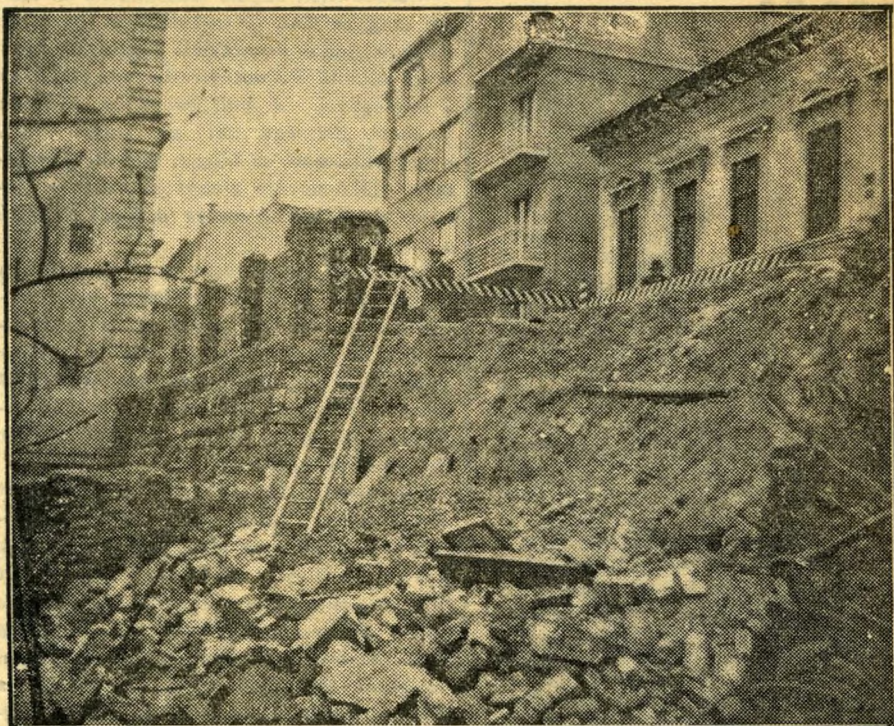
Az éjszaka azután a járda körülbelül 20 méter hosszúságban meghasadt a Logodi uccát az alatta levő Attila uccai telektől elválasztó támfal leomlott és a járdának tekintélyes része a támfallal együtt a mélységbe zuhant.

— Ugyanazok az okok játszanak itt is szerepet, mint a Várhegy egyéb részén lévő földcsuszamlásnál — magyarázta Kazinczy főtanácsos. — A nagy esőzés teljesen átáztatta a talajt.
