# MŰEMLÉKEK KORROZIÓVÉDELME

# Műemlékek korrózióvédelme

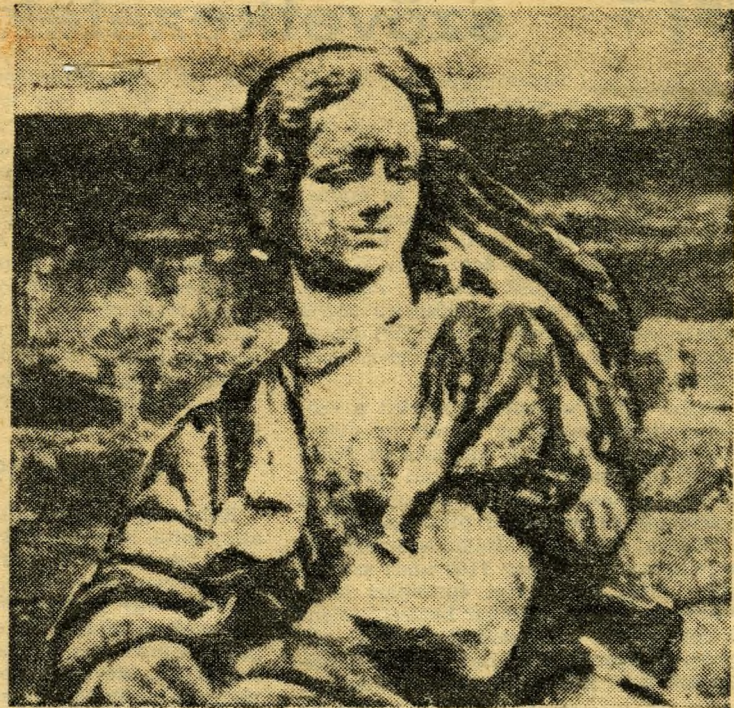
Egy barokk kastélyt díszít ez a 280 éves szobor. Az első felvételt 1908-ban készítették róla, a másodikat 1969-ben; a közben eltelt 61 év alatt a szennyezett levegő valóságosan szétmarta a szobrot

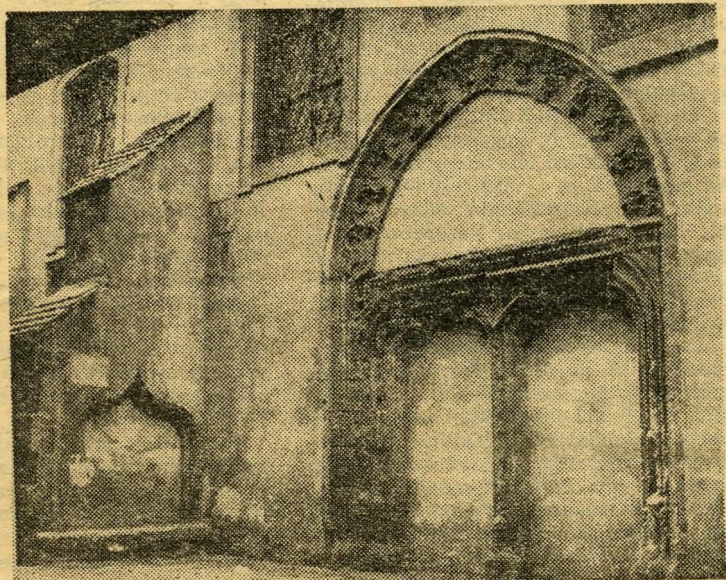
A Belvárosi Plébániatemplom Mátyás-korabeli bejárata és a kolduspád körül a felszívódó talajnedvesség okozta foltok éktelenkednek
