Kispest középkori emléke: a Szent Lőrinc-templom

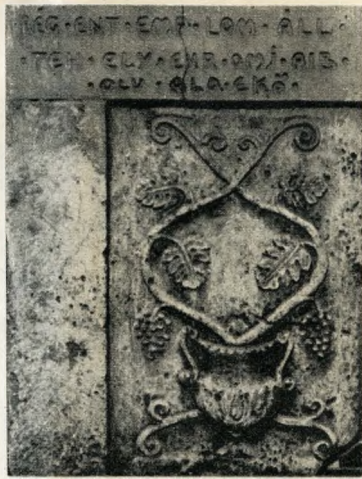
A stilizált edényből kinövő szőlőtőkét ábrázoló kő

„Kispest, Hungária út 5. (Wekerle-telep) Ház, nem műemlék, homlokzatán befa-lazva stilizált edényből kinövő szőlőtőkét ábrázoló kő, talán a hajdani Szt. Lőrinc község templomának maradványa, mely itt állt, s melyet Lux Kálmán adott ki 1909-ben. Felette felirat. A ház előtt nagyméretű amorf kőtömb, talán épületrész.”

Az épületmaradvány északnyugati oldalán a jelenlegi terepszintre alapozott későbbi hozzáépítés A-val jelölt faltömeg határvonalain belül leásva, egy 1,33 m hosszú 1,17 m magas, 26 cm vastag faragott kő töredéket találtam. Ezen kölemez faragványára után ítélve, mely egy stilizált edényből kinövő 2 egymás felé hajló és átfontódó szőlőindát ábrázol, valószínűleg egy római eredetű sírfedőlap töredéke lehet, melyet máshonnan hoztak ide. Ezen kölemezre felhívandónak vélném a Nemzeti Múzeum igazgatóságának figyelmét.

A mi kerületünknek ez az egy emléke van a régmúltból. Érthető, hogy igyekezzünk róla minél többet tudni, és ha még lehet, megóvni a jövő számára. Gondos elődeink megőrizték az eddig előkerült faragott kőtáblát, amely a templom szentélyének a helyére épült ház falába van beépítve. Szép dolog lenne, ha az épület homlokzata előtti kis téren egy emléktábla jelölné az egykori templom és a körülötte fekvő „őskispesztiek” nyugvóhelyét.

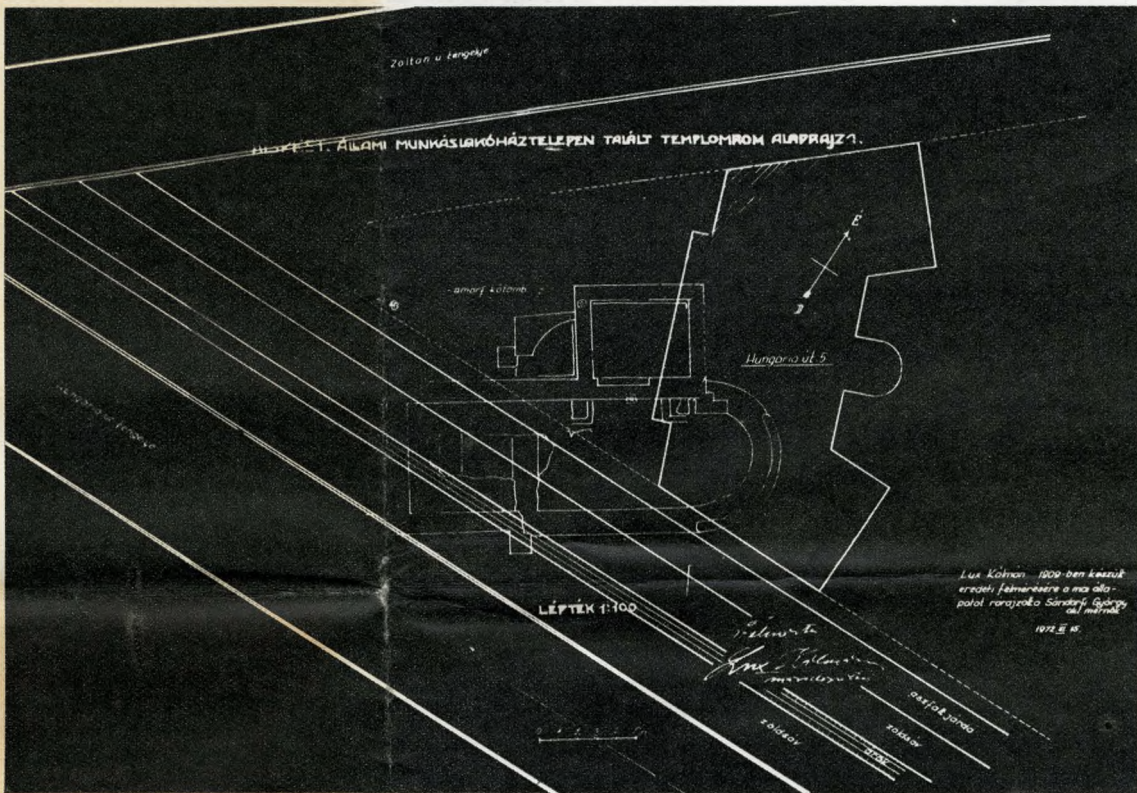
Az 1909-es alaprajz — és a szerző által rárajzolt mai állapot

Az O.M.F. tervtárában áhítattal, örömmel vehettük kézbe a jelentésben említett felmérési rajzokat, amelyekből egyértelműen kiderül a templom egykori alaprajza és helye. Miután felmérési rajzán a két befogó utat is feltüntetted, azok tengelye alapján a mai helyzetet helyszíni felméréssel rögzíteni lehetett. A mellékelt rajzon az eredeti Lux Kálmán-féle felmérés fotómásolatára rajzoltuk a jelenlegi állapotot. Mint a jelentésből kiderül, az eredeti terep egykor valóban magasabb volt, s 1909-ben az új épület, illetve a Hungária út építései a területet lehorodták. Erre a körülményre utal az is, hogy a csontvázak csekély mélységben feküdtek a jelenlegi terepszinttől. Így, sajnos, a templom falai valószínűleg ma már nem találhatók meg.

Ha a templom ismételt feltárására már nincs is reményünk, Lux Kálmán rendkívül pontos felmérése megőrizte számunkra a templom alaprajzát és helyét. Az alaprajzot vizsgálva megállapítható, hogy a templom eredetileg kisebb volt, majd később bővítették a hajó hosszát és azzal egyidejűleg épült az északnyugati oldalon látható négyzetes alaprajzú építmény

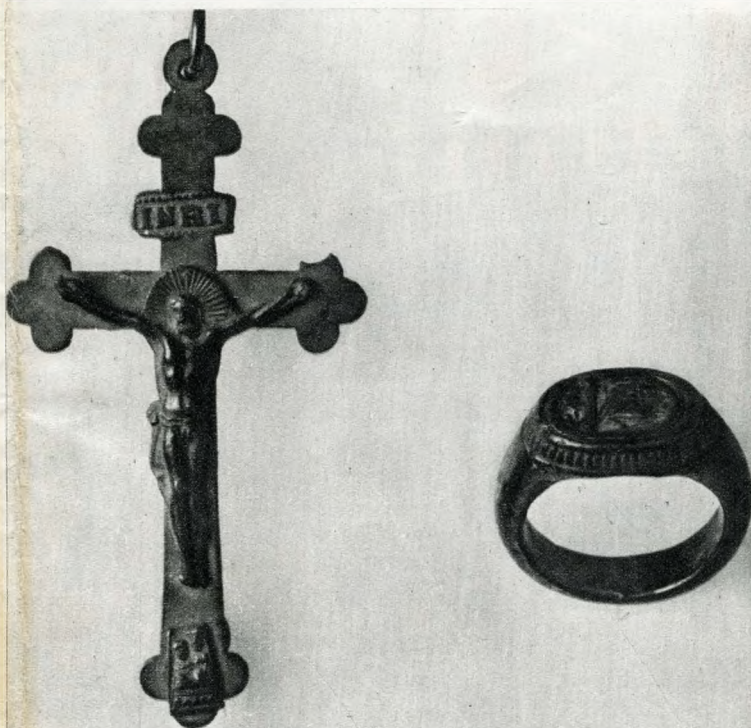
17—18. századi bronz függőkereszt és pecsétgyűrű

A jelentés alapján most már érdemes volt megnézni a Magyar Nemzeti Múzeum nyilvántartását is. A nyilvántartás 1909. évi kötetében 159. szám alatt megtaláltuk a Supka Géza által bevitt leletek jegyzékét. Sajnos, maguk a leletek a háború alatt elvesztek. A 163. sz. alatt szintén Kispestről beküldött leletek, egy XVI. századi pecsétgyűrű és egy XVII—XVIII. századi függőkereszt azonban ma is megvannak, s H. Kollba Judit szíves segítségével megtekinthettük őket. A bronz pecsétgyűrűn aranyozás nyomai látszanak. Az ovális alakú gyűrűben pajzs, benne szablatartó kar, kis kereszt vagy csillag látszik. A pajzs felett L S monogram, ekörül elszórva három apró csillag. A kereszt szintén bronz, háromkaréjos keresztvégződés, Krisztus lába alatt Mária kis Jézussal, ahogy népi kegyképeken ábrázolták.

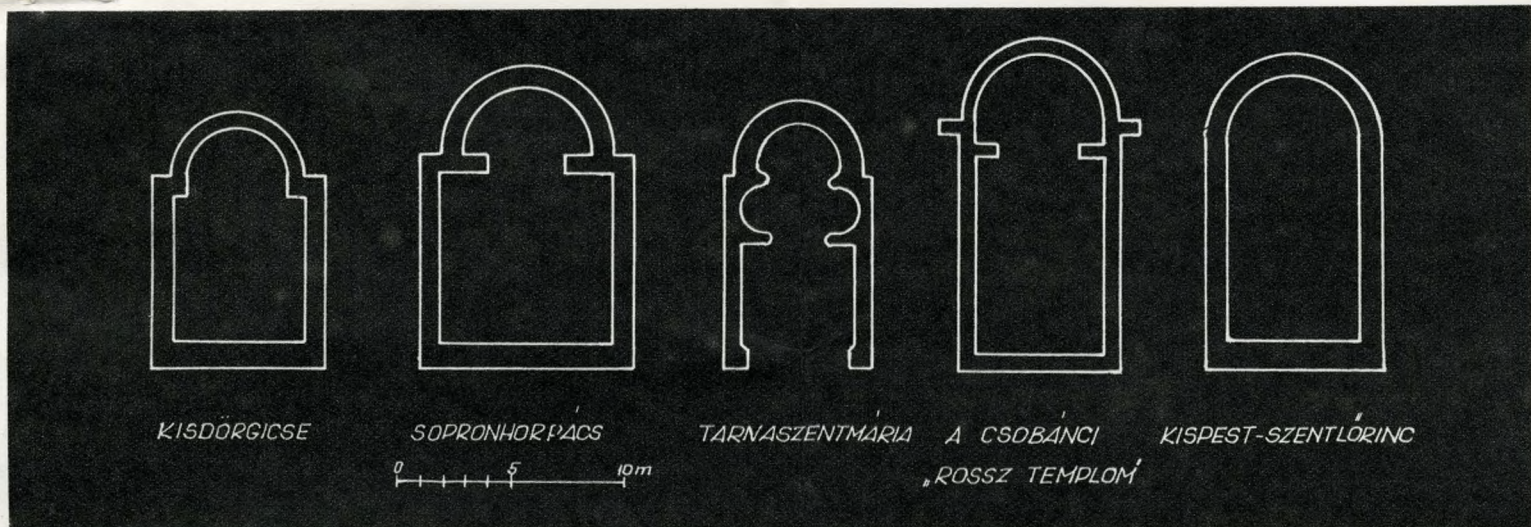
Korai építésű román kori falusi templomok alaprajzai

alapfala. Kozák Károly: Félköríves templomaink a XI. században (Arch. Ért. 1966. 1. szám 47. oldal) részletesen foglalkozik a korai építésű falusi félköríves záródó templomokkal is. Minden részletre kiterjedő munkájában ezt írja: „Van még néhány falusi templomunk — félköríves szentéllyel záródó —, amelynek építési ideje nem határozható meg ennyire pontosan, de feltehető, hogy már a XI. században álltak és első falusi templomaink közé tartoznak.” Vessünk össze a felsorolt templomok közül néhány alaprajzot a miénkkel, kiegészítve azokat a szintén korai építésű csobánci „Rossz” templommal. A Lux Kálmán által készített felmérésen jól elkülöníthetők a különböző építési periódusok. A legkorábbi egyben a legkisebb, így a mellékelt rajzon az összehasonlítást is az első periódus alaprajzával végeztük. Az összehasonlítás alapján nem tévedhetünk sokat, ha a Kispest-szentlőrinci templomot is korai építésűnek véljük s építési idejét legkésőbb a XII. században határozzuk meg. A korai építést bizonyítja továbbá, hogy az ezideig előkerült egyetlen faragott kő is másodlagosan beépített római kori kő volt; korabeli román faragványt a területről nem ismerünk. Valószínű, hogy e templom díszítésére kizárólag római kori követ használtak, ez első templomaink építésénél gyakori volt. Messzire sem kellett menni, hiszen a félnapi járóföldre levő, napjainkban újból restaurált Contra Aquincum a XI—XII. században kőbányául szolgálhatott az építőknél.
