244 BUDAPESTI HÍREK

A Fővárosi Műemlék Felügyelőség megrendelésére elkészültek az Epreskertben, Bajza u. 41. szám alatt levő kálvária helyreállításának tervei. A jelentős barokk alkotás állapota veszedelmesen romlott az utóbbi néhány évben.

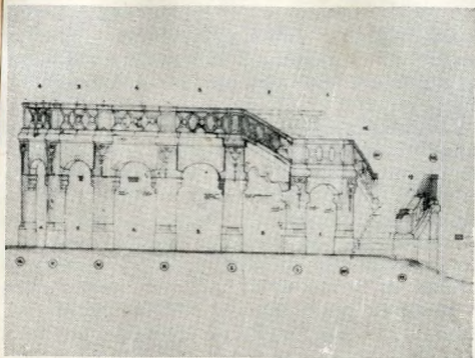
Már az áthelyezéskor pontatlanul állították fel a kálváriát. Így az északi árkádok oldal pillérei a függőlegestől előredőlték, részben a boltozatnak az oldalnyomása, részben pedig a boltozat feltöltésében gyökeret vert növények miatt.

A kálvária boltozata és kövei romlani kezdtek; részben a kövek eredeti anyaghibája, részben az építéskor és az áthelyezéskor alkalmazott vaskapcsok okozta korrózió miatt, továbbá mállási góccok képződtek, a második világháborúban lövedékek okozta sérülésekből.

A kiviteli tervek minden részletre kiterjedően megoldják a helyreállítás nehéz és sokoldalú feladatát. A kálvária körüli terület rendezése és szivárgók készítése biztosítja az esővíz gyors és megfelelő elvezetését. Hasonlóképpen az épület víztől való megóvását szolgálja a szigetelés megújítása a teraszon és a lépcsőpihenőn, valamint vörösréz összefolyók és vízköpők elhelyezése. A terv szerint újra falazzák a nemrég beomlott boltozatot, s a kidőlt hátsó pilléreket függőlegesen állítják, a pillérek ideiglenes tehermentesítésével és a köztük levő homok-lapok kiemelésével.

A terv intézkedik, hogy a meglévő eredeti kődarabokat megóvják a további sérülésektől a helyreállítás közben, megkívánja a feltáskásodott felületek és a hézagok gondos tisztítását, valamint aprólékos kiegészítését ún. stukkó habarccsal. A hiányzó faragványos köveket sóskúti puha mészkőből pótolják majd, a fesztítő hatású korróziót okozó vaskapcsokat pedig kicserélik vörösréz kapcsokra.

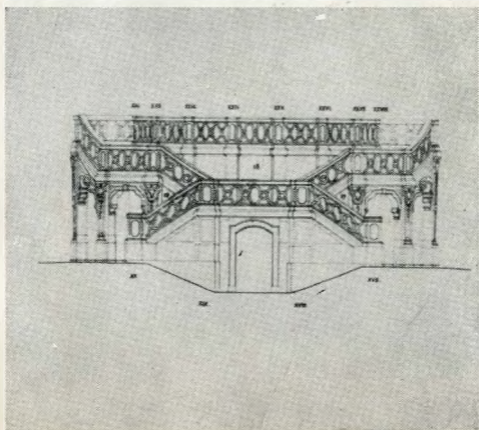
A kápolna külső képe — az áthelyezés közben történt kisebb változtatásokat leszámítva — egyezik az eredetivel. Nincsenek már meg az 1780-ban készült vasrácsok és a kálvária szobrai. (Ezeket Hebenstreit József faragta 1753-ban.)
